校園常見孳生源態樣建議處理方式一覽表

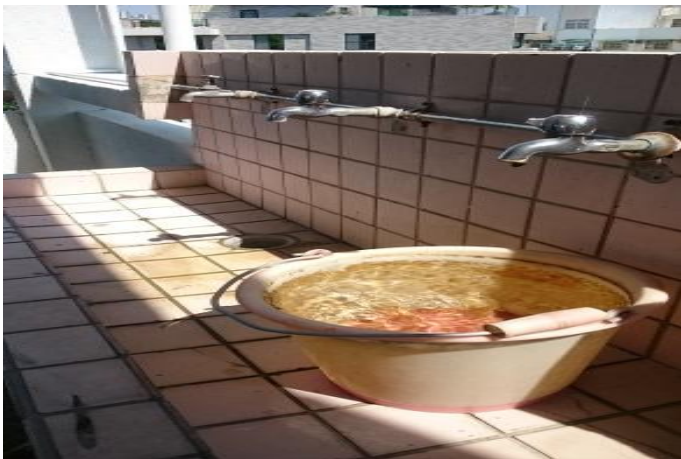
| 序號 | 校園常見登革熱孳生源態樣 | 建議處理維護方式 | 照片 |
|---|---|---|---|
| 1 | 桶子(水桶、木桶、鐵桶、塑膠桶等) | 是否已清除(若未清除請馬上動手清除) | |

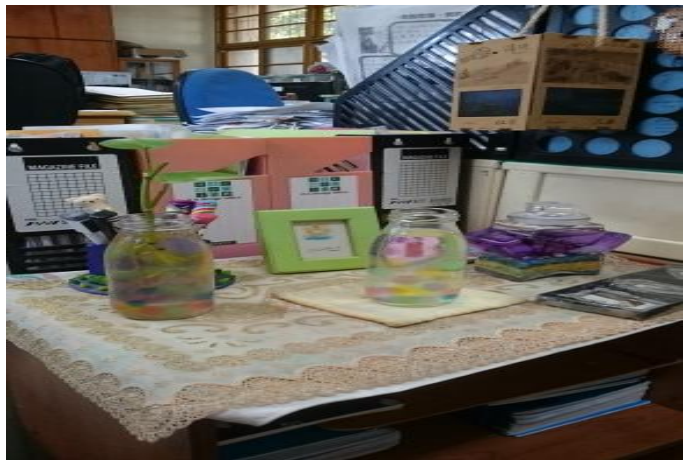
| 2 | 水生植物/花瓶 | <p>是否一週換水一次，並洗刷乾淨？</p> <p>建議直接移除</p> | |

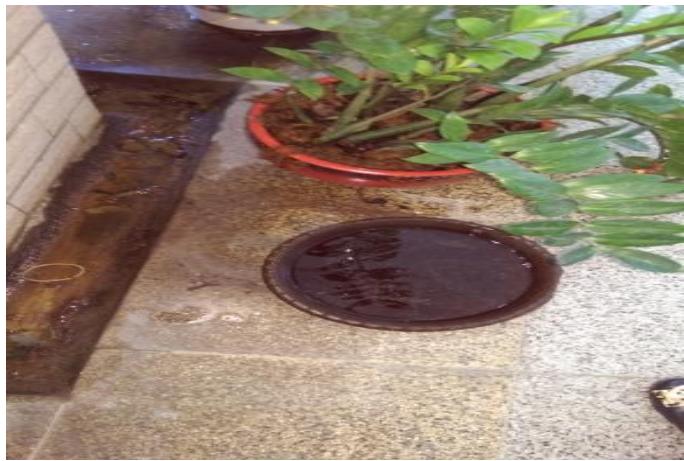
| 3 | 花器底盤 | <p>1.是否一週換水一次，並洗刷乾淨？</p> <p>2.建議不要用底盤，並以海綿塞住花器底座出口處。</p> | |

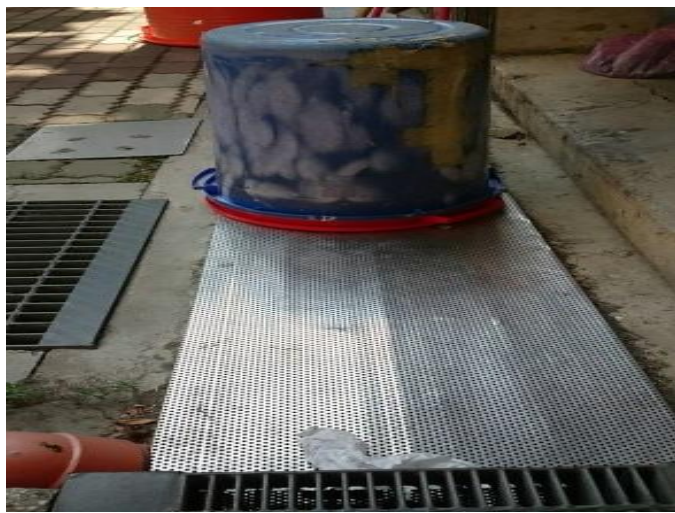
| 4 | 水溝 | <p>1.觀察是否阻塞，若有阻塞請立即疏通。</p> <p>2.如惟結構性問題無法順利順暢排水，建議於根本處理施工前，選擇適當防治用物如下：</p> <p>（1）加鋪細紗網。</p> <p>（2）定期投藥：孑孓抑制劑、乳膏劑、漂白水、肥皂水/塊、粗鹽。</p> <p>（3）定期疏通。</p> | |

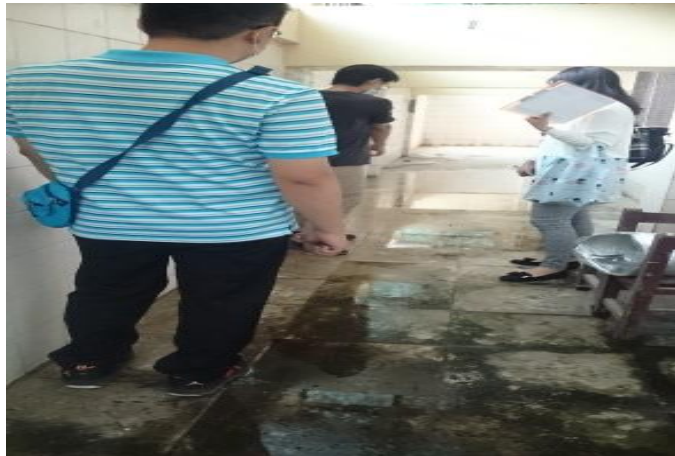
| 5 | 地下室積水（含地面積水、陰井、車道攔砂池） | <p>評估積水原因，如為管路漏水造成，應積極修復，如評估無法立即修復者，餘根本處理前，應定期複查，選擇適當防治用物如下：</p> <p>（1）水深超過 5 公分，考慮施放食蚊魚。</p> <p>（2）施放食蚊魚無法存活，或地面薄層積水者，投放孑孓抑制劑、漂白水、肥皂水或粗鹽。</p> | |

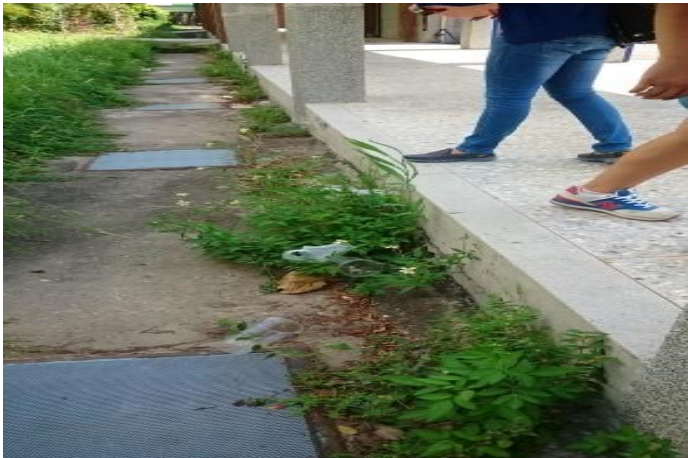
| 6 | 飲料瓶罐、瓶蓋 | 立即清除 | |

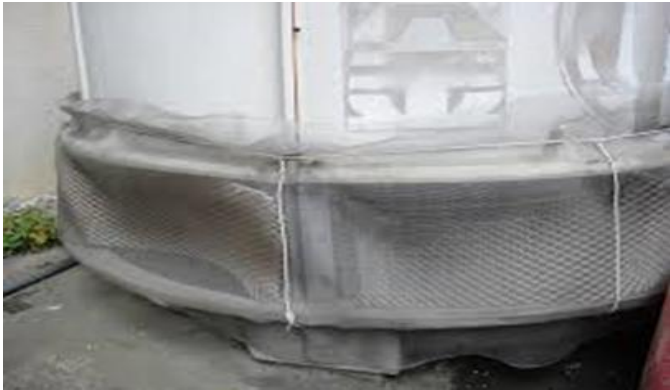
| 7 | 冷卻水塔（蓄水塔） | 廢棄冷卻水塔應移除，間續使用者加紗網。 | |

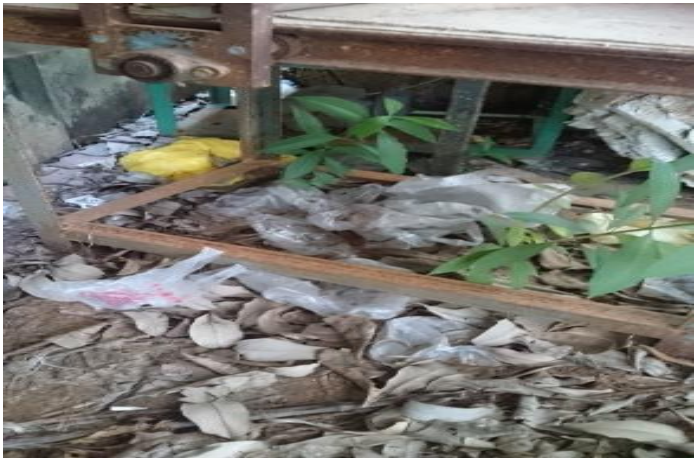
| 8 | 塑膠袋 | 立即清除 | |

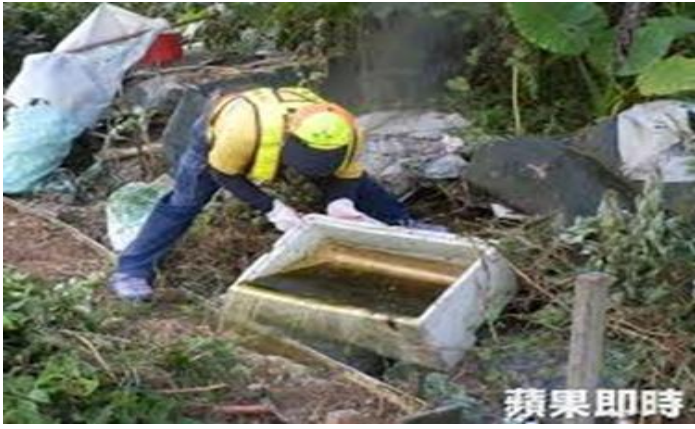
| 9 | 保麗龍箱 | 立即清除 | |

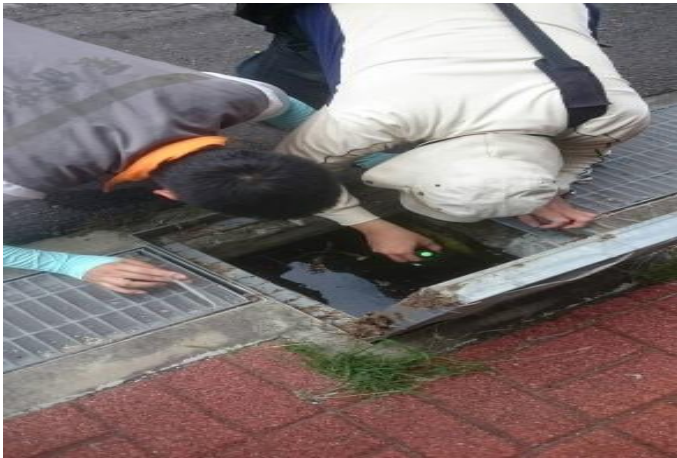
| 10 | 其他：生態池、造景池、陰井、水井、少用的化糞池 | <p>1.生態池及造景池應維持魚類正常存活狀態。</p> <p>2.陰井、水井加細紗網。</p> <p>3.陰井、水井如有加蓋鐵片者，請定期巡查片上方是否積水。</p> <p>4.少用的化糞池定期投藥。</p> | |

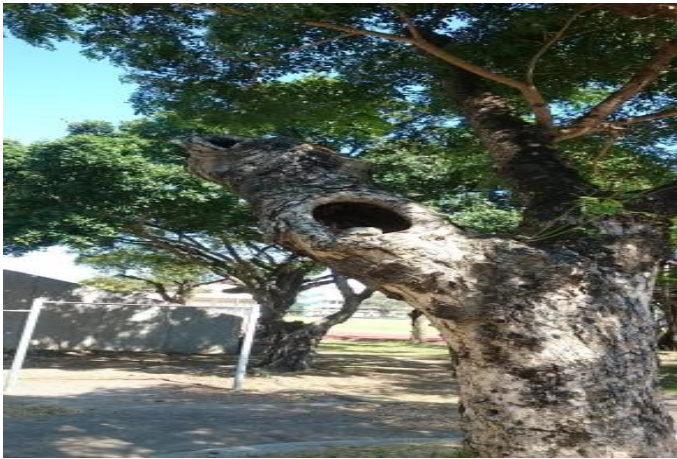
| 11 | 樹洞 | 建議使用種植蘭華用之水苔/水草填平 | |

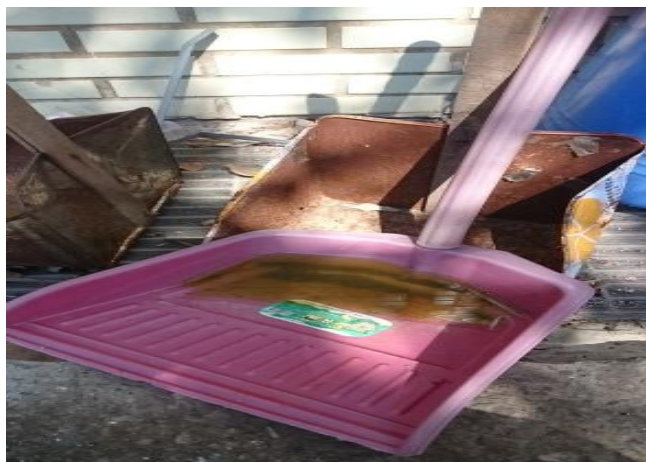
| 12 | 打掃用具放置處 | <ol style="list-style-type: none"> <li>1. 建議放置室內以免積水。</li> <li>2. 拖把使用後請務必晾乾。</li> </ol> | |

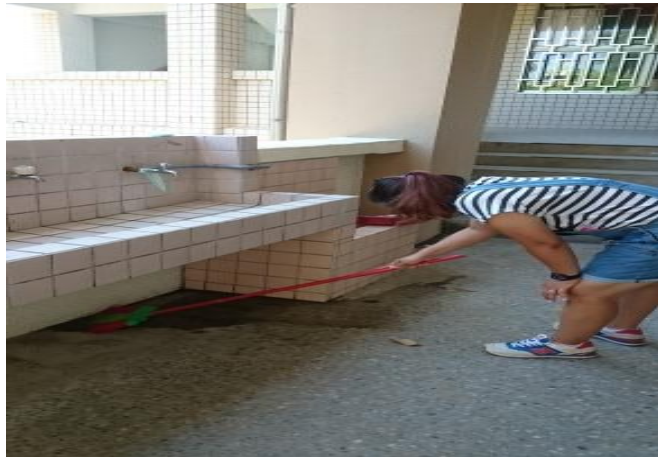
| 13 | 洗手台下方 | 定期巡查水管是否漏水導致積水，如有積水立即清除 | |

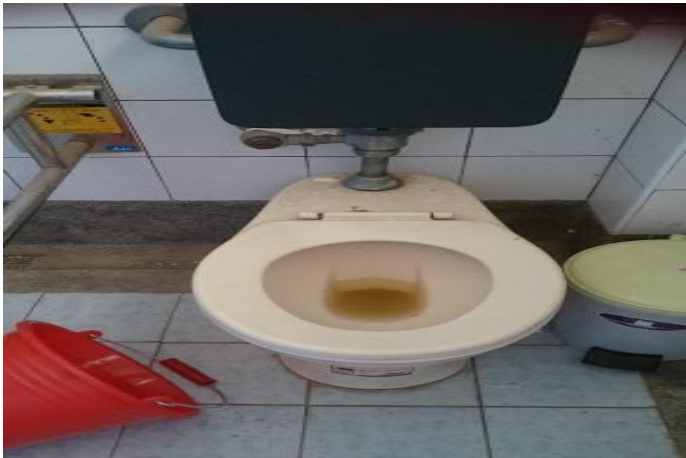
| 14 | 廁所馬桶/小便斗 | <ol style="list-style-type: none"><li>1. 寒、暑假期間較少打掃使用，建議定期巡查，至少每 2 天沖水一次。</li><li>2. 故障馬桶無法立即移除請加蓋密封，以免孳生蚊蟲。</li></ol> | |

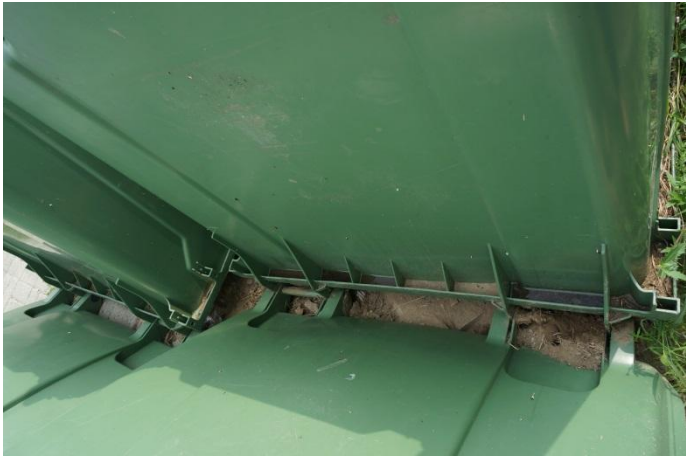
| 15 | 垃圾子母車 | 定期巡查凹槽處及子母車內部是否積水。 | |
